## RESTAURACIÓN DEL TORREÓN ÁRABE DE LAS GABIAS GRANADA

Así empieza la Memoria del proyecto para la restauración de la Torre de Gabia, cuya ejecución ha concluido recientemente. Después de casi un año de trabajo, hemos conseguido respondernos a alguna de esas preguntas, ahora sabemos algo más sobre esta peculiar edificación. Pero, al tiempo que desentrañábamos sus misterios, la Torre nos ha proporcionado nuevos aspectos desconocidos, nuevas incógnitas sobre su construcción y su historia, sobre sus moradores pasados y la forma en que la habitaron. Nuevos datos que nos hacen sospechar una vida intensa, cambiante y rica, dentro de esos muros.

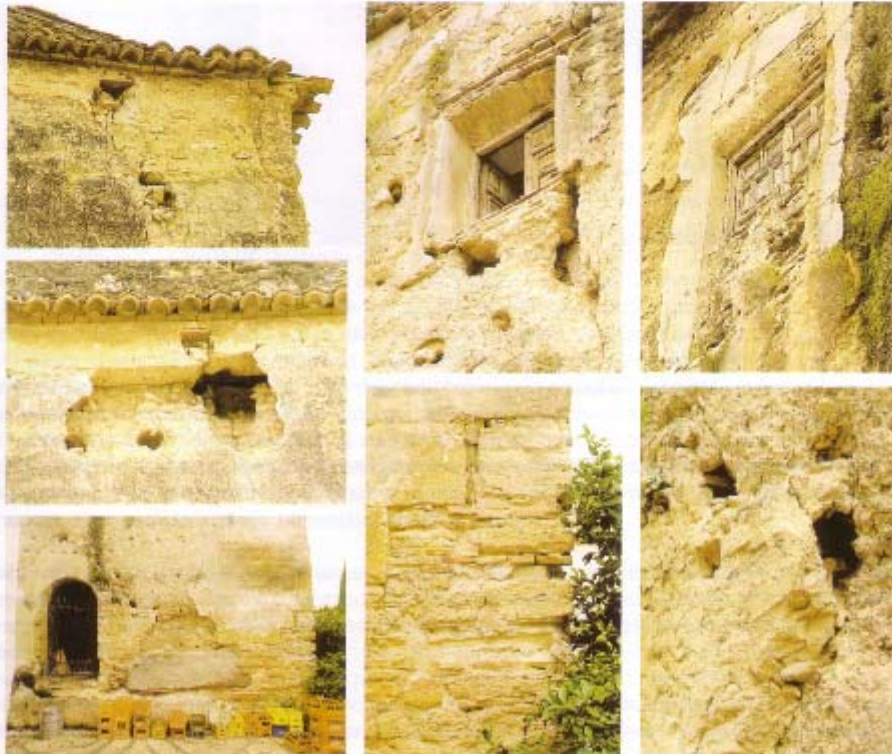
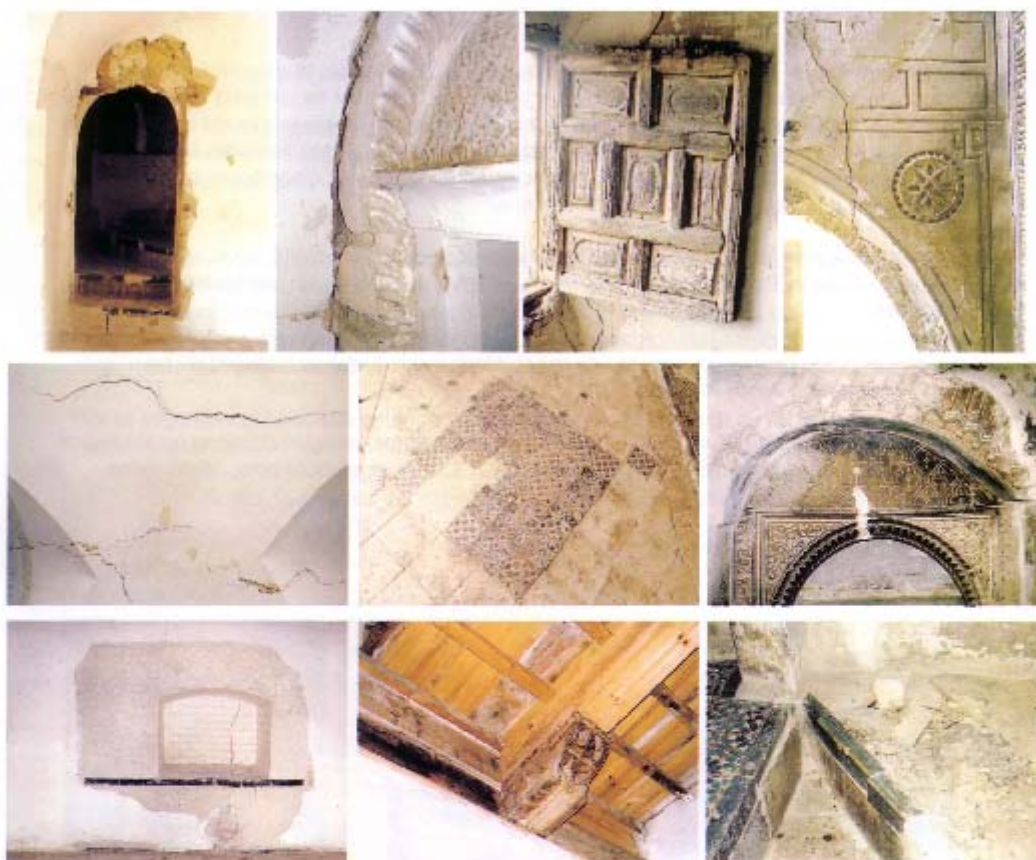
Fisuras, desconchones, y humedades por doquier, importantes pérdidas de masa en los muros y sillares en muchas zonas, desde la planta baja a la azotea, remiendos poco afortunados, suciedad...

Las fotografías hablan por sí solas.

Con todo, el problema más serio desde el punto de vista estructural, ese que aún no conocíamos y que descubrimos al iniciar las reparaciones, consistía en una pérdida de masa muy frecuente en el interior de los muros, debido a la infinidad de galerías que habían hecho las palomas por todas partes; de manera que, lo que suponíamos razonablemente que debían ser muros de hormigón de espesor importante (hasta casi 2,00 m. en planta baja), en realidad se habían convertido aquí y allá en un engañoso e inestable emparedado compuesto por dos hojas sueltas exteriores más o menos firmes, rellenas en su interior de nada o, en el mejor de los casos, de arena totalmente suelta y sin cohesión ninguna.

Además, algunas reparaciones o modificaciones hechas vaya usted a saber cuándo y por qué, a base de fábrica de mampostería dispuesta sobre la fábrica de hormigón (sobre todo en planta segunda), disimulaban importantes fisuras y defectos de toda índole existentes en los muros que tapaban.

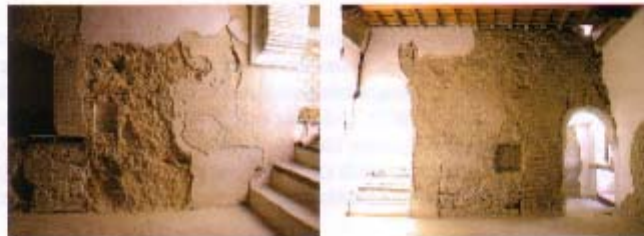
Dibujos y esgrafiados debajo de los yesos, pequeñas hornacinas, fábricas de mampostería, extraños trazados de bóvedas... A destacar sobre todo la gran hornacina en el extremo de la segunda planta, que se ha podido recuperar en parte, y lo que parece ser el arranque de una escalera en el ventanal central de esta segunda planta, que nos induce a pensar en una comunicación exterior de la Torre con un paño de muralla a ese nivel.

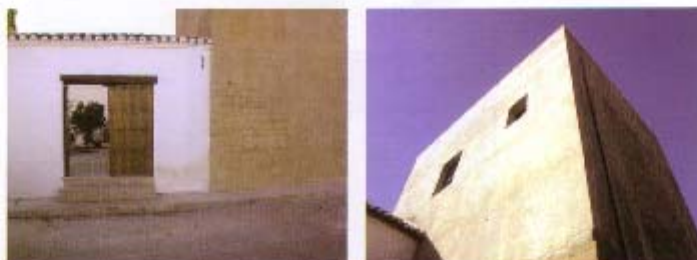
Los trabajos han concluido. Se han rellenado los huecos en los muros, se ha reforzado la estructura, se ha impermeabilizado la cubierta, se han reparado, fijado o sustituido los sillares, los revocos, los yesos, los solados, la carpintería... Se han restaurado todos los elementos decorativos, se han limpiado y protegido todas las superficies, tanto interiores como exteriores.

Además de arreglar los desperfectos, hemos incorporado una cierta infraestructura de instalaciones que permite un uso correcto y flexible de los espacios.
